# PUMPE MIT SCHWERWIEGENDEN KORROSIONSSCHÄDEN MIT BELZONA WIEDERAUFGEBAUT UND GESCHÜTZT

ID: 3174

Haupt-Wasserumwälzpumpe

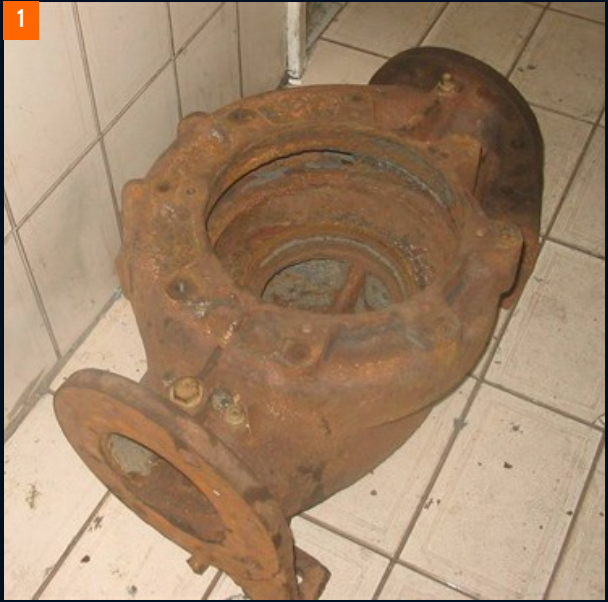
Schwere Korrosions- und Erosionsschäden in der Pumpe, die zur Entstehung vieler Löcher im Gehäuse geführt hatten.

1. Ansicht auf die korrodierte Pumpe

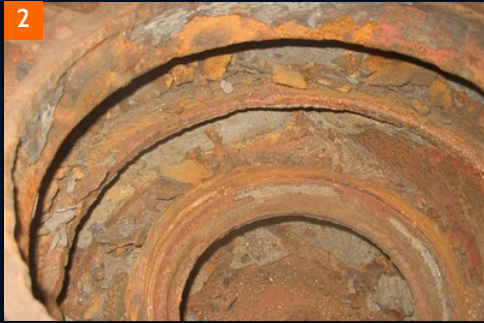
2. Innenansicht der Pumpe vor der Reparatur
