# BELZONA SCHÜTZT BUGSTRAHLRUDER EINER SCHNELLFÄHRE GEGEN KAVITATION

ID: 3177

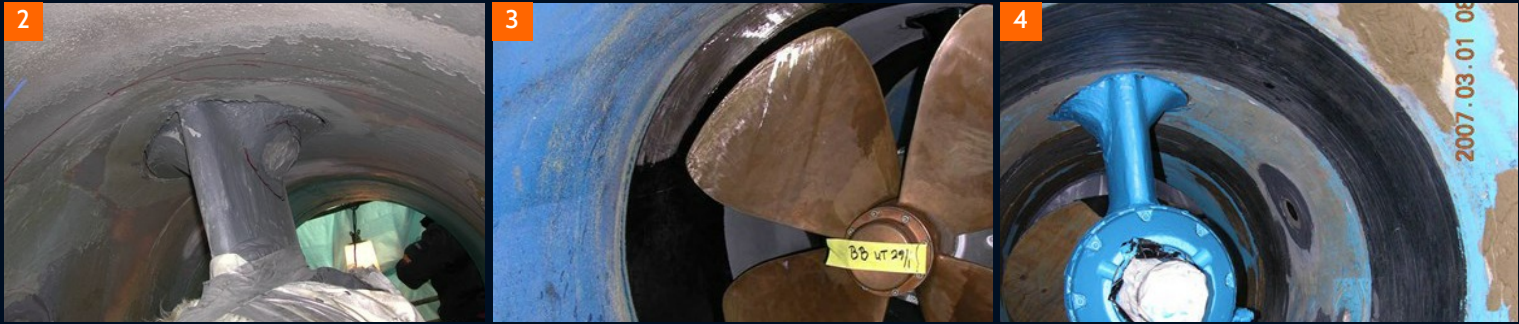
**FOTOBESCHREIBUNGEN**

Die Durchlaufrohre der Bugstrahlruder wiesen an der Star- und Backbordseite sichtbare Kavitationsschäden auf. Jährlich wurden Reparaturen mit Glasflockensystemen sowie Belzona 1341 (Supermetalgilde) durchgeführt, die jedoch den Metallverlust nicht reduzierten konnten.

1. Örtliche Schäden am Belzona 1341 (Supermetalgilde) (Backbord)
2. Großflächige Schäden an der Glasflockenbeschichtung (Steuerbord)
3. Belzona 2141 (ACR-Fluid Elastomer) (Backbord)
4. Inspektion nach 5 Jahren im Betrieb

Nach Entfernung der vorherigen Beschichtung wurde die Anwendung von Belzona 2141 (ACR-Fluid Elastomer) gemäß dem modifizierten Belzona Know-how System Infoblattes SOS-1 und SOS-2 durchgeführt.

Jährliche Inspektionen, zuletzt im Jahr 2007, bestätigten, dass Belzona 2141 (ACR-Fluid Elastomer) auch weiterhin ausgezeichnetem Schutz vor Kavitation bietet. Der jährliche Andockungszyklus muss jetzt nur noch alle zwei Jahre durchgeführt werden. Der Kunde möchte nun weitere Ausrüstungsgegenstände beschichten, die noch nicht mit Belzona geschützt wurden.
