# MOTORBLOCK MIT BELZONA GESCHÜTZT

ID: 3178

Korrosion am Kühlmantel von Zylinderlaufbuchsen.

Motorblock eines Schleppers

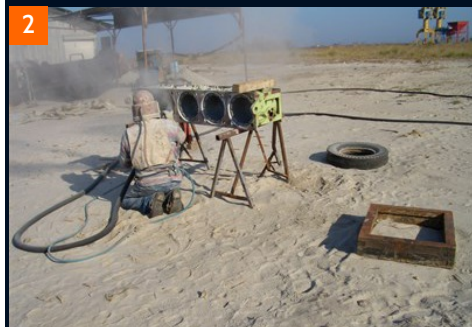
1. Korrodierte Motorblock ohne Buchsen
2. Oberflächenvorbereitung durch Sandstrahlen
3. Anwendung von Belzona
4. Abgeschlossene Anwendung

Die Anwendung wurde gemäß dem Belzona Know-how System Infoblatt ENC-6 durchgeführt. Um das ursprüngliche Profil wiederherzustellen, wurde zunächst Belzona 1111 (Super Metal) aufgetragen. Anschließend erfolgte der Auftrag von Belzona 1391 (Ceramic HT), um einen langzeitigen Erosionskorrosionsschutz bieten zu können.
