# MIT BELZONA GESCHÜTZTE KORTDÜSEN

ID: 3179

Zwei Kortdüsen eines Schleppers

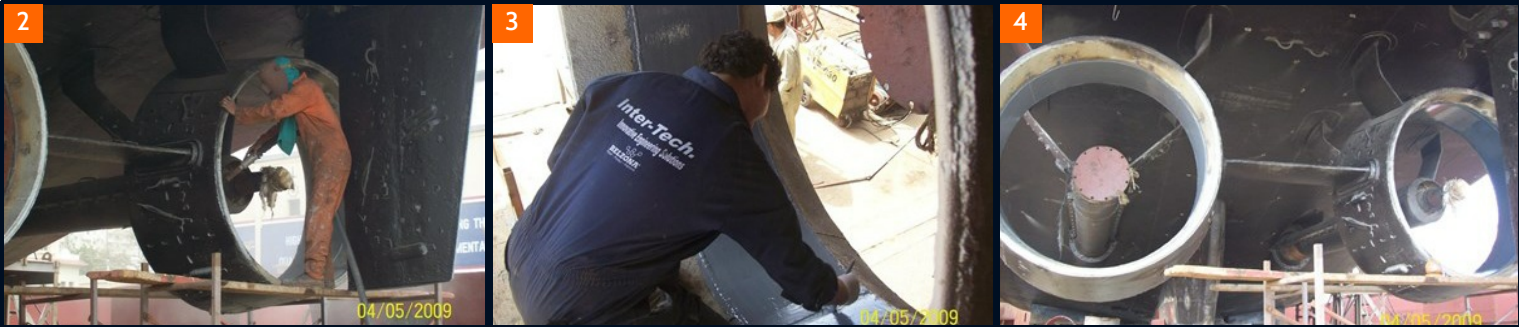
Die Kortdüsen waren durch Erosionskorrosion stark beschädigt worden.

1. Boot im Trockendock
2. Sandstrahlen der Düsen
3. Auftrag von Belzona 1321 (Ceramic S-Metal)
4. Abgeschlossene Anwendung

Die Anwendung wurde gemäß dem Belzona Know-how System Infoblatt SOS-2 durchgeführt.

Dank Belzona konnten die Schäden behoben und die Düsen langfristig vor ausgeprägter Erosionskorrosion geschützt werden.
