# MIT BELZONA BESCHICHTETE GAS-ÖL-SEPARATOREN

ID: 3203

Innenflächen von Abscheidern der ersten und zweiten Trennstufe einer FPSO-Einheit.

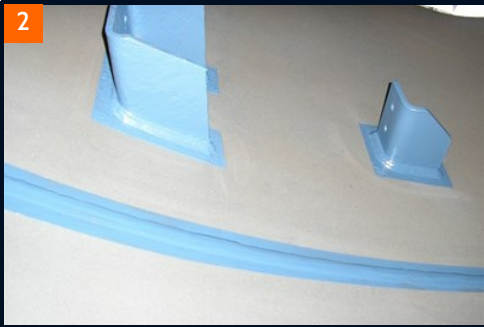
Die ursprüngliche Glasflockenbeschichtung hatte versagt, weshalb Lochfraß- und Korrosionsschäden am Substrat auftraten.

1. Ansicht des Abscheiderinneren
2. Vorbeschichtung der Einbauten
3. Auftrag der ersten Schicht
4. Abgeschlossener Auftrag der zweiten Schicht

Belzona 1391 (Ceramic HT) wurde aufgrund seiner ausgezeichneten Leistungsfähigkeit im Hochtemperaturbereich und seiner Beständigkeit gegen explosiven Druckabfall gewählt.
