# BESCHICHTUNG DER INNEN- UND AUSSENFLÄCHEN EINER ROHRGEHÄUSEPUMPE MIT BELZONA

ID: 3206

Rohrgehäusepumpe für Meerwasser

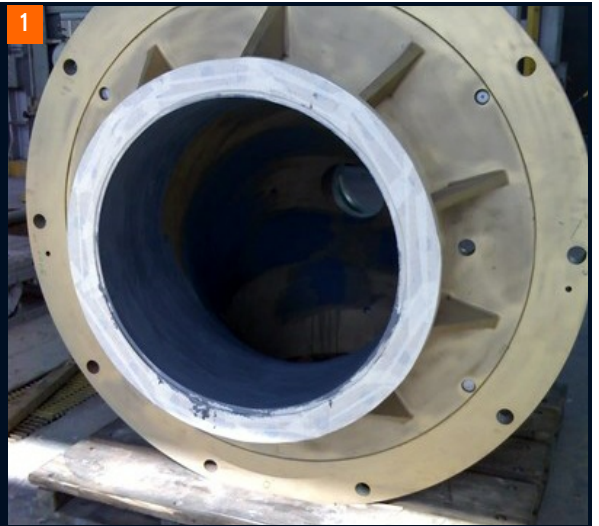
1. Wiederaufbau des Pumpenkopfs
2. Sandgestrahltes Rohr
3. Außenbeschichtung der Rohre
4. Abgeschlossene Anwendung
