# Mit Belzona reparierte Auflagerplatte einer Kugelmühle

Auflagerplatte einer Kohlekugelmühle

Kohlekraftwerk, Alabama, USA

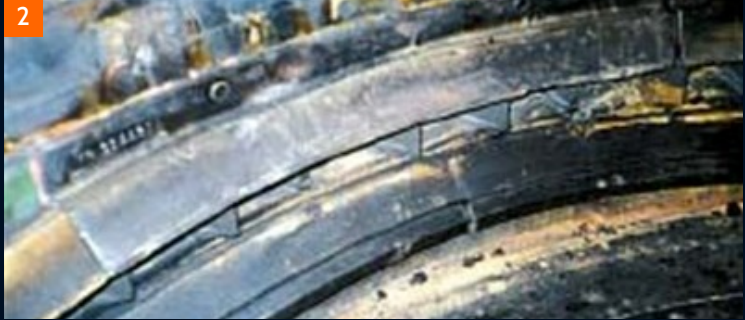
2

Feinkohle führte zu Verschleißschäden hinter der Auflagerplatte. Dies rief Löcher hervor, sodass Kohle aus der Kugelmühle herausfallen konnte.

1. Außenansicht der Kohlemühle
2. Löcher hinter der Auflagerplatte der Kugelmühle
3. Löcher mit Belzona 1811 (Ceramic Carbide) abgedichtet
