# BELZONA DICHTET FUGEN EINES NATURZUGKÜHLTURMS AB

ID: 3319

Dehnfugen eines Naturzugkühlturms

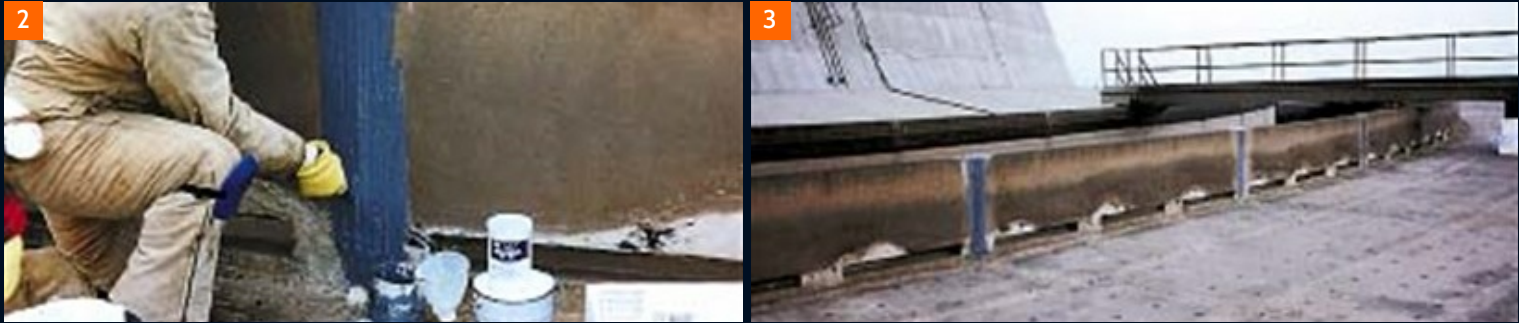
**FOTOBESCHREIBUNGEN**

Undichte Fugen beeinträchtigten das Enteisungssystem, was zu Frostschäden am Kühlturm führte.

- 1. Beschädigte Dehnfugendichtmasse
- 2. Anwendung im Gang
- 3. Alle Fugen abgedichtet

Die Anwendung wurde gemäß dem modifizierten Belzona Know-how System Infoblatt HEX-13b durchgeführt.

Die Reparatur erfolgte während eines geplanten Anlagenstillstands. Die Belzona-Anwendung wurde bei einer Temperatur von 8 °C durchgeführt. 18 Monate später wurde die Reparatur inspiziert und befand sich in einem ausgezeichneten Zustand.
