# ABGENUTZTE VENTILATORFLÜGEL WERDEN MIT BELZONA WIEDER IN GANG GEBRACHT

ID: 3326

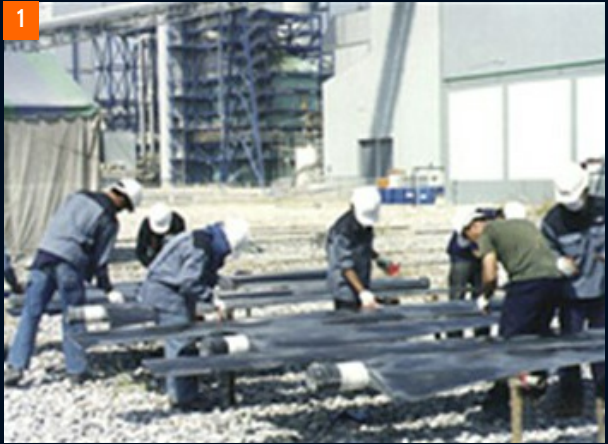
1. Anwendung von Belzona 4151 (Magma-Quartz Resin) auf die Flügel
2. Belzona 1341 (Supermetalgilde) für die Vorderkanten
3. Belzona 5111 (Ceramic Cladding) wird mit einem Airless-Spritzgerät aufgetragen
4. Transport der Ventilatorflügel zum Einsatzort

Der Deckanstrich wurde mit Belzona 4151 (Magma-Quartz Resin) repariert, für den Schutz der Vorderkanten wurde Belzona 1341 (Supermetalgilde) eingesetzt. Um einen Rundumschutz zu bieten, wurde die Anwendung mit Belzona 5111 (Ceramic Cladding) abgeschlossen. Durch die Instandsetzung der Ventilatorflügel mit Belzona sparte das Unternehmen nicht nur hohe Wiederbeschaffungskosten ein, es konnte zugleich auch ein Langzeitschutz geboten werden.
