# SCHADHAFTE BETONKAMMERN MIT BELZONA REPARIERT

ID: 3327

Erdgasaufbereitungsanlage, New Mexico, USA

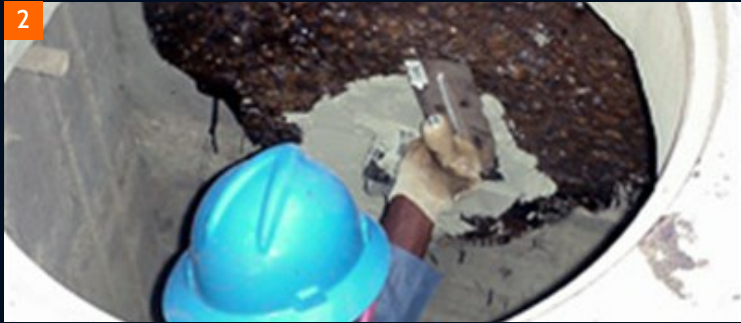
2

1. Einige Abplatzungen waren bis zu 20 cm tief.
2. Nach der Grundierung mit Belzona 4911 (Magma TX Conditioner) erfolgte die Anwendung von Belzona 4141 (Magma-Build).
3. Ansicht der wiederaufgebauten Kammer.

Die Anwendung wurde gemäß dem Belzona Know-how System Infoblatt TCC-9 durchgeführt.

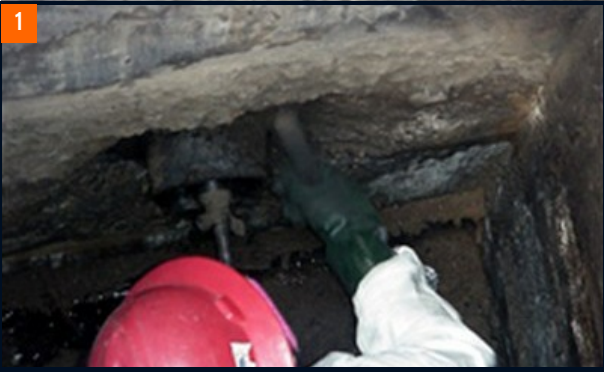
1

Über die Jahre hinweg kam es aufgrund unterschiedlicher Wärmeausdehnung der Rohrleitungen zum Abplatzen des die Leitungen umgebenden Betons.
