# BELZONA REPARIERT GUMMIERTEN KONDENSATOR

Gummierte Wasserkästen eines Kondensators

Kraftwerk, Irland

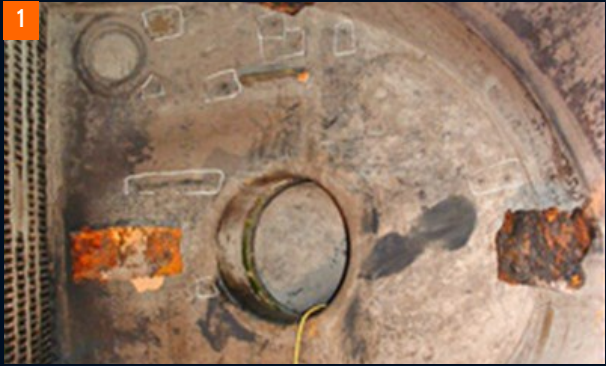
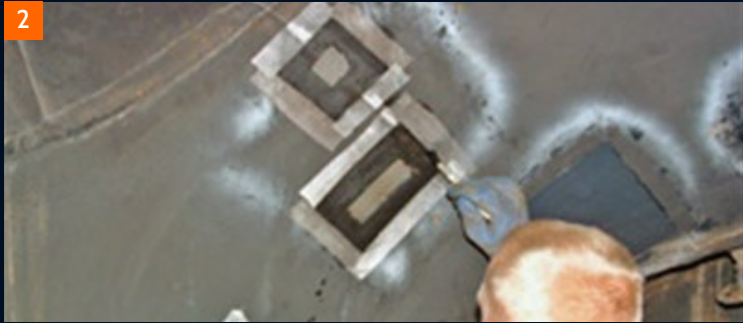
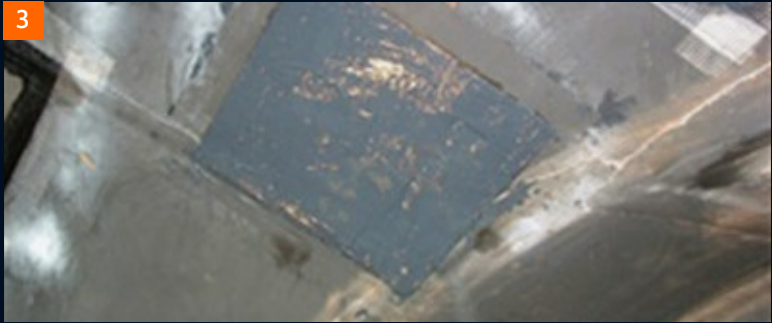
**FOTOBESCHREIBUNGEN**

Eine Funkenprüfung deutete auf mehrere Fehlstellen in der Gummierung hin, die repariert werden mussten.

Die Anwendung wurde gemäß dem Belzona Know-how System Infoblatt HEX-4 durchgeführt. Bei Funkenprüfungen wurden mehrere Fehlstellen identifiziert, die anschließend vor Ort repariert wurden.

1. Die schadhaften Bereiche wurden für die Reparatur markiert.
2. Die Reparaturfläche wurde abgeklebt, um sicherzustellen, dass die Belzona-Produkte nur innerhalb des vorbereiteten Bereichs aufgebracht werden. Die Grundierung wird aufgetragen.
3. Eine der vielen Ausbesserungen.
