# BELZONA REPARIERT FESTSTEHENDE HALTERUNG FÜR TURBINENSCHAUFEL

ID: 3354

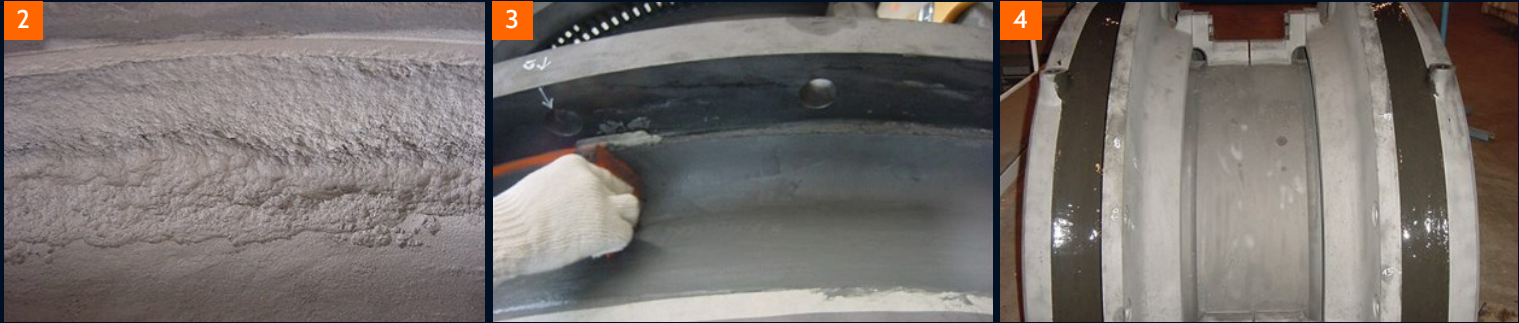
Durch die jahrelange Einwirkung von Sattdampf entstanden an der unteren und oberen Hälfte der Halterungssitze schwerwiegende Erosionskorrosionsschäden.

- 1. Ansicht der feststehenden Schaufelhalterung
- 2. Typische Verschleißschäden an den Sitzen nach Sandstrahlung
- 3. Der Auftrag von Belzona 1111 (Super Metal) wird durch eine Schablone erleichtert
- 4. Abgeschlossene Anwendung mit Belzona 1591 (Ceramic XHT)

Die Anwendung wurde gemäß den Belzona Know-how System Infoblättern CEP-3 und CEP-5 durchgeführt.

Der Kunde entschied sich für die Verwendung von Belzona, da sich keine andere geeignete Lösung zum Schutz der Schaufelhalterung bot. Anstelle von Belzona 1111 (Super Metal) wird heute Belzona 1511 (Super HT-Metal) für derartige Reparaturen empfohlen.

Belzona 1111 (Super Metal)  
Belzona 1591 (Ceramic XHT)
