# MIT BELZONA ABGEDICHTETE DEHNFUGE EINES KONDENSATORS

ID: 3357

Dehnfuge eines Kondensators

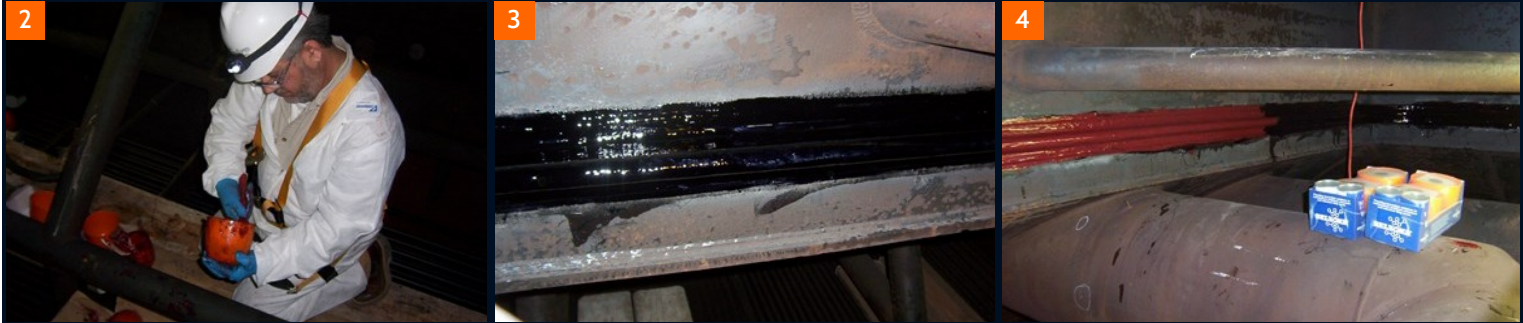
Die undichte Dehnfuge beeinträchtigte die Leistung der Einheit.

- 1. Undichte Dehnfuge
- 2. Anmischen des Elastomers
- 3. Erste Schicht
- 4. Zweite und dritte Schicht

Die Anwendung wurde gemäß dem Belzona Know-how System Infoblatt HEX-5 durchgeführt. Die Oberfläche wurde mit einem Vakuumsaugstrahlgerät vorbereitet. Nach der Grundierung wurden 3 Schichten des Elastomers auf die Dehnfugen aufgebracht, wobei der Auftrag ca. 2,5 cm über die Dehnfuge hinaus erfolgte.
