# GROSSES LOCH IN EINEM TANK MIT BELZONA REPARIERT

ID: 3358

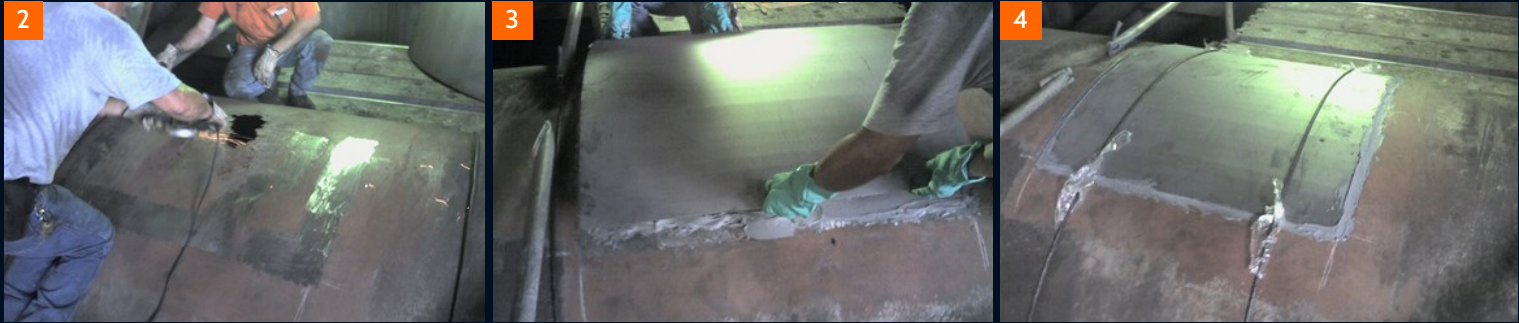
Aufgrund jahrelanger Korrosion entstand an der Oberseite des Tanks ein großes Loch.

1. Ansicht des Behälters
2. Oberflächenaufbereitung
3. Verstärkungsplatten werden positioniert und verklebt
4. Abgeschlossene Reparatur

Die Anwendung wurde gemäß dem Belzona Know-How System Infoblatt TCC-1 durchgeführt. Über das Loch wurden Verstärkungsplatten verklebt.
