# RÜHRWERK EINER REA MIT BELZONA-ELASTOMEREN REPARIERT

ID: 3360

Rührflügel in einem Kristallisator einer REA  
(Rauchgasentschwefelungsanlage)

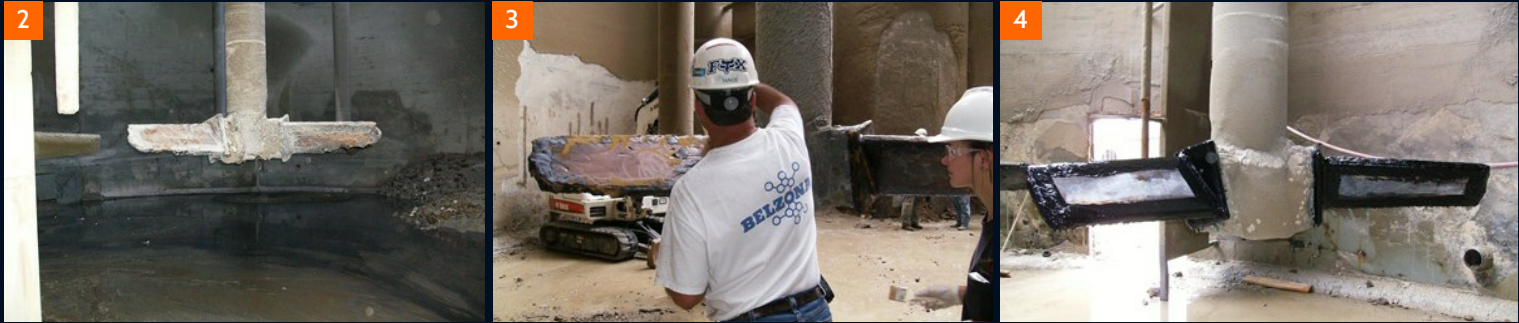
Die mit Gummi beschichteten Flügel waren durch Schlag und Abrieb beschädigt worden. Die insgesamt 4 zu reparierenden Wellen besitzen je 3 Flügel.

- 1. Ansicht des Kraftwerkes
- 2. Rührwerk des Kristallisators
- 3. Durchführung der Arbeiten
- 4. Abgeschlossene Anwendung

Die Anwendung wurde gemäß dem Belzona Know-how System Infoblatt SHM-9 durchgeführt.

Belzona 2111 (D&A Hi-Build Elastomer)  
Belzona 2131 (D&A Fluid Elastomer)
