# FÖRDERBAND-REPARATUR MIT BELZONA

ID: 3361

5 km langes Förderband für den Transport von Kohle zum Kraftwerk.

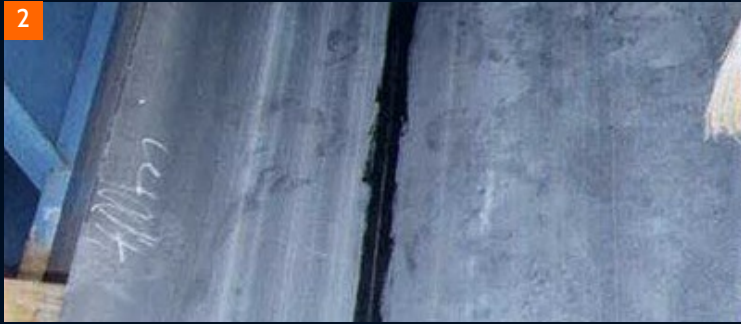
2

Durch einen mechanischen Schaden am Bandabstreicher wurde die Metallverstärkung freigelegt.

1. Ansicht der Förderanlage
2. Grundierung mit Belzona 2911 (Elastomer QD Conditioner)
3. Reparatur mit Belzona 2311 (SR Elastomer)

Die Anwendung wurde gemäß dem Belzona Know-how System Infoblatt SHM-1 durchgeführt.

Belzona 2311 (SR Elastomer)
