# MEHRSTUFIGE BYRON JACKSON-PUMPE MIT BELZONA BESCHICHTET

ID: 3363

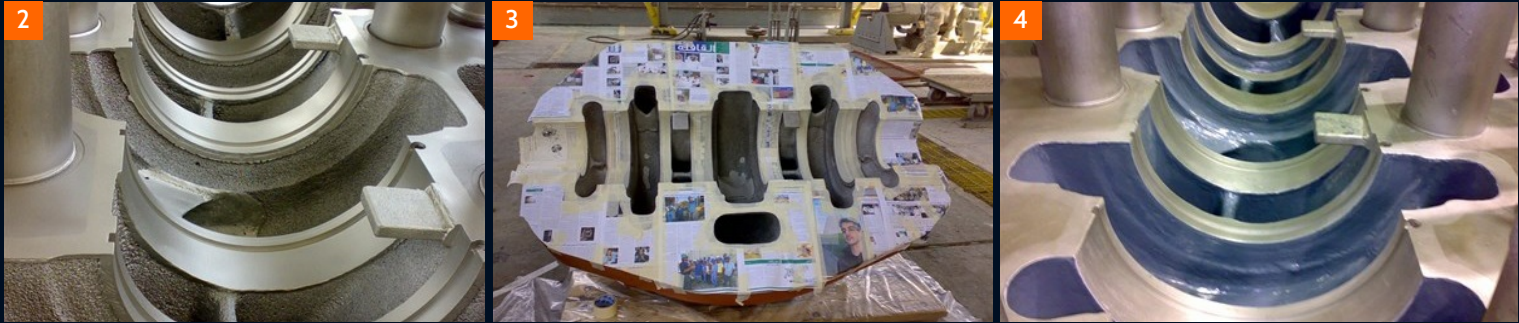
**PROBLEM**  
Erosion der Pumpenoberfläche durch Meerwasser und Sand.

**ANWENDUNGSSITUATION**  
Mehrstufige Pumpe mit Erosionsschäden

- FOTOBESCHREIBUNGEN**
1. Vor dem Sandstrahlen
  2. Nach dem Sandstrahlen  
Lochfraßschäden klar erkennbar
  3. Wiederaufbau mit Belzona 1311 (Ceramic R-Metal)
  4. Abschluss der Anwendung mit Belzona 1391 (Ceramic HT)

**ANWENDUNGSVERFAHREN**  
Die Anwendung wurde gemäß den Belzona Know-how Systeminfoblättern CEP-3 und CEP-5 durchgeführt.

**PRODUKTE**  
Belzona 1311 (Ceramic R-Metal)  
Belzona 1391 (Ceramic HT)
