# SCHUTZ EINER DAMPFTURBINE MIT BEWÄHRTER BELZONA-BESCHICHTUNG

ID: 3368

Scheidewand und Kanäle unter dem Führungszapfen der bei Mitteldruck betriebenen Dampfturbine.

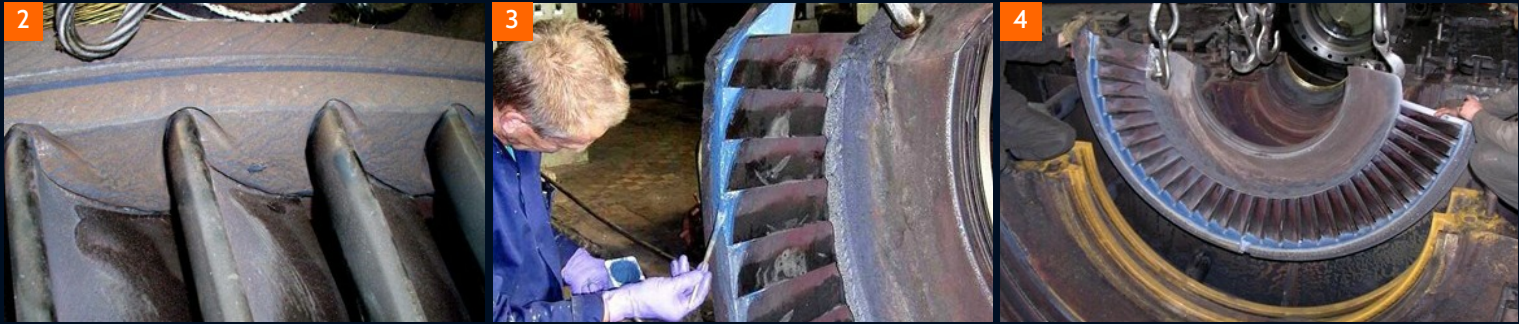
Nach mehr als 35 Jahren (253.000 Stunden) im Betrieb wurde bei einem Stillstand im Jahr 2003 festgestellt, dass die Turbine aufgrund des feuchten Dampfs schwerwiegende Strömungserosionsschäden aufwies. Die Schäden waren bis zu 8 mm breit und 10 mm tief.

1. Sandstrahlen im Gang
2. Nach dem Strahlen wird das Ausmaß des Schadens offensichtlich
3. Anwendung von Belzona 1391 (Ceramic HT)
4. Abgeschlossene Anwendung

Die Anwendung wurde gemäß den modifizierten Belzona Know-how System Infoblättern CEP-3 und CEP-5 durchgeführt.

5 Jahre nach der Anwendung wurde die Turbine im Juli 2008 inspiziert und befand sich in einem sehr zufriedenstellenden Zustand. 95-100 % der Laufrinne um die Leitschaufel konnten erhalten werden. Auch das Belzona 1391 (Ceramic HT) auf den wiederaufgebauten Bereichen war praktisch unbeschädigt. An einer Phasenübergangsstelle war nur eine kleinere, leicht ausführbare Reparatur nötig. Eine Referenz bestätigte die volle Zufriedenheit des Kunden, der nun die Anwendung von Belzona auf weiteren Stufen der Turbine plant.
