# BELZONA REPARIERT UND SCHÜTZT FLANSCHFLÄCHE MIT 5,5 M DURCHMESSER

ID: 3371

Ein Flansch an einem Verdampfer mit 5,48 m Durchmesser.

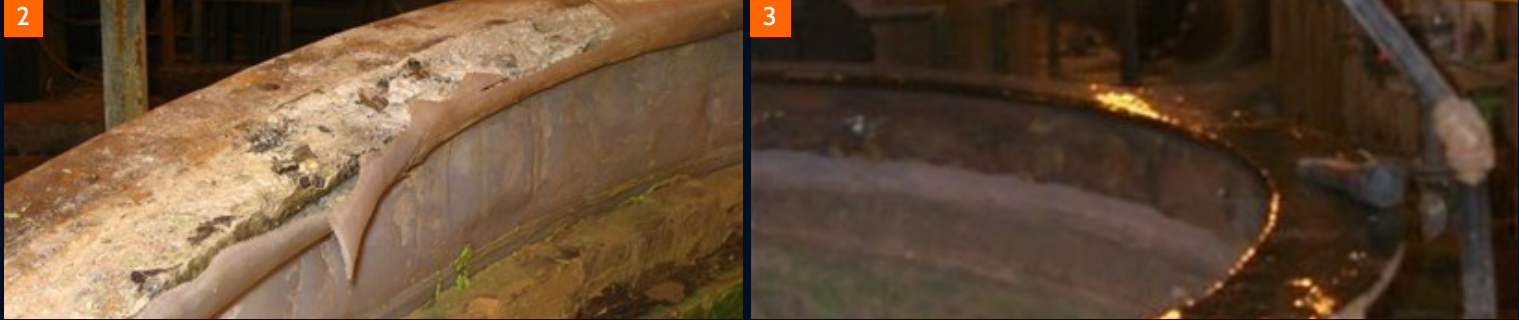
Der Flansch war bei erhöhten Temperaturen von 98%iger Schwefelsäure angegriffen worden, nachdem die Teflon®-Beschichtung beschädigt worden war.

1. Der Metallflansch musste wiederaufgebaut werden.
2. Die beschädigte Teflon-Beschichtung hatte zu Leckagen geführt.
3. Schutz des wiederaufgebauten Flanschs mit Belzona 4341 (Magma CR4).

Die Anwendung wurde gemäß den Belzona Know-how System Infoblättern GSS-8 und HEX-3 durchgeführt. Mithilfe von Schablonen und Belzona 1111 (Super Metal) wurde das ursprüngliche Profil des Flanschs wiederhergestellt. Anschließend wurde Belzona 4341 (Magma CR4) als Schutzbeschichtung aufgetragen.

Die Belzona Lösung stellte die Dichtigkeit des Flanschs ohne Heißenarbeiten wieder her, sodass eine weitere Beschädigung der Teflon®-Beschichtung vermieden werden konnte. Belzona 4341 (Magma CR4) schützt darüber hinaus vor Säureangriff.
