# KEHRMASCHINENGEBLÄSE MIT BELZONA GESCHÜTZT

ID: 3373

Elgin-Kehrmaschine

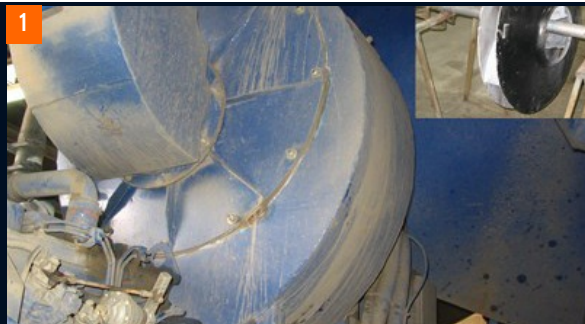
1. Ansicht auf das Gebläse an der Kehrmaschine.
2. Ansicht des Schadens.
3. Anwendung von Belzona 1311 (Ceramic R Metal) sowie dynamische Auswuchtung des Gebläses vor Inbetriebnahme.
4. Inspektion nach einem Jahr: Belzona 1311 (Ceramic R Metal) ist auch weiterhin in einwandfreiem Zustand.

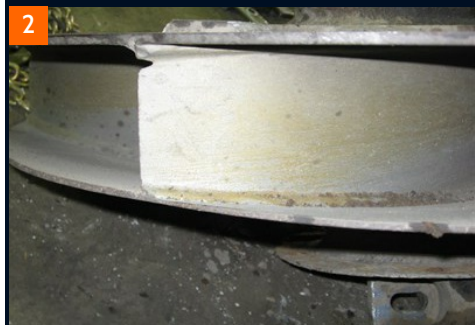
Die Gebläseflügel werden durch die aufgenommen Feststoffe schwerwiegendem Abrieb ausgesetzt.

Die Anwendung wurde gemäß dem Belzona Know-how System Infoblatt FBC-15 durchgeführt. Um das korrekte Profil wiederherzustellen, wurde Streckmetall und Belzona benutzt.

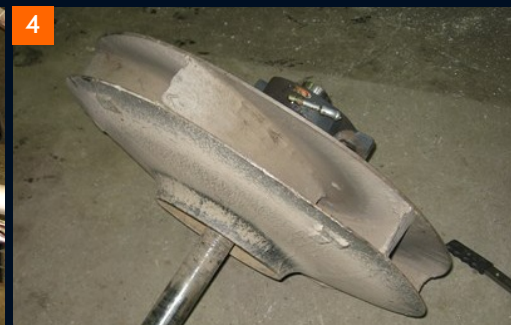
Der Kunde investierte in zwei Einheiten Belzona 1311 (Ceramic R-Metal) und sparte so die Kosten für eine Neuanschaffung des Gebläses in Höhe von 4.000 USD. Nach einer Saison (500 Stunden) befand sich die Reparatur mit Belzona weiterhin in einem hervorragendem Zustand und benötigte keinerlei Ausbesserungen.
