# LECKAGE AN KÜHLTÜRME MIT BELZONA ABGEDICHTET

ID: 3375

Kühltürme eines Krankenhauses

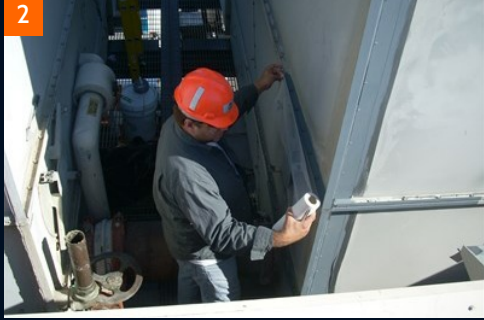
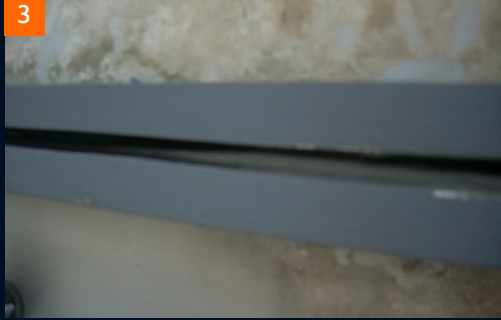
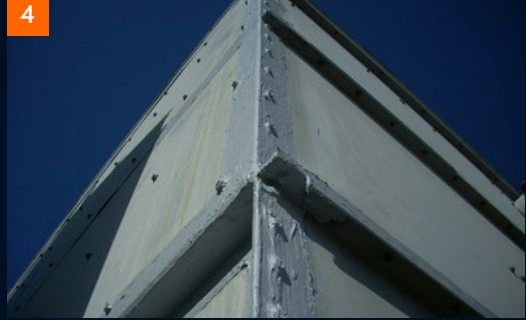
1. Auftrag von Belzona 3921 (GSC Surface Conditioner) auf die vorbereitete Fläche
2. Anbringen von Klebeband
3. Aufbringen von Belzona 9311 (Reinforcing Sheet)
4. Abgeschlossene Anwendung mit Belzona 3111 (Flexible Membrane)

Die Anwendung wurde gemäß dem modifizierten Belzona Know-how System Infoblatt RPA-1 durchgeführt. Nach Grundierung mit Belzona 3921 (GSC Surface Conditioner) wurde ein mit Armierungsgewebe verstärktes Belzona 3111 (Flexible Membrane)-System aufgetragen.
