# GEBLÄSEFLÜGEL MIT BELZONA-SYSTEM WIEDERAUFGEBAUT

Gebälseflügel eines zwangsbelüfteten Kühlturms

Geothermisches Kraftwerk, Indonesien

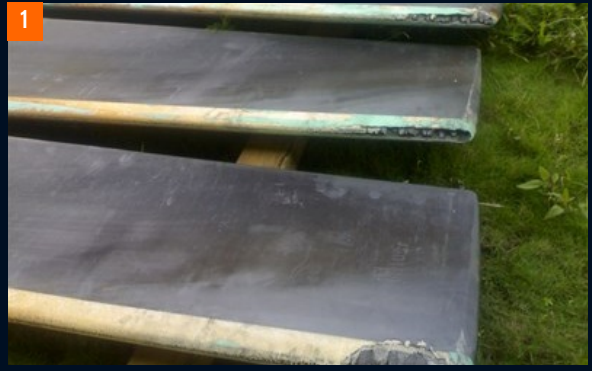
Effizienz und Funktionsfähigkeit des Kühlsystems wurden durch Erosion und andersartige Schäden an den Vorderkanten der Flügel beeinträchtigt.

1. Beschädigte Kühlturmgebläseflügel.
2. Reparatur mit Belzona 1111 (Super Metal).
3. Auftrag von Belzona 1341 (Supermetalgilde) auf die Vorderkanten.
4. Abgeschlossene Reparatur: Belzona 5811 (Immersion Grade) wurde auf die Vorderkanten aufgetragen.
