# KÜHLTURM- GEBLÄSEFLÜGEL MIT BELZONA REPARIERT

ID: 3391

Kühlturm-Gebläseflügel aus glasfaserverstärktem Kunststoff (GFK)

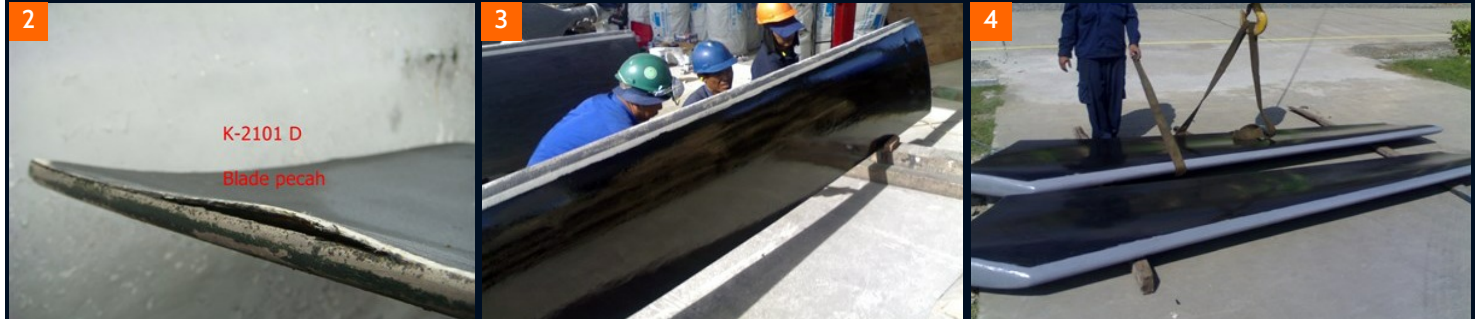
Die Gebläseflügel wiesen an der Führungskante Erosionsschäden sowie Risse und Abplatzungen an der Flügelhinterkante auf. Diese waren durch UV-Strahlung, Erosion und Flüssigkeitserosion ausgelöst worden und beeinträchtigten Effizienz und Funktionsfähigkeit des Kühlsystems.

1. Beschädigte Vorderkante
2. Abplatzungen an der Hinterkante
3. Belzona-Anwendung
4. Einsatzbereite Flügel nach Anwendung von Belzona 1321 (Ceramic S-Metal) und Belzona 5811 (Immersion Grade)

Die Anwendung wurde gemäß dem Belzona Know-how System Infoblatt FBC-1 durchgeführt. Die Vorder- und Hinterkanten der Flügel wurden mit Belzona 1311 (Ceramic R-Metal) wiederaufgebaut und anschließend mit Belzona 1321 (Ceramic S-Metal) beschichtet. Der Körper der Flügel wurde mit Belzona 5811 (Immersion Grade) beschichtet.
