# BELZONAS LÖSUNG FÜR KORROSION UNTER ISOLIERUNG (CUI)

ID: 3392

Rohrleitungen für Öl und heißes Wasser im Deckbereich einer Ölplattform.

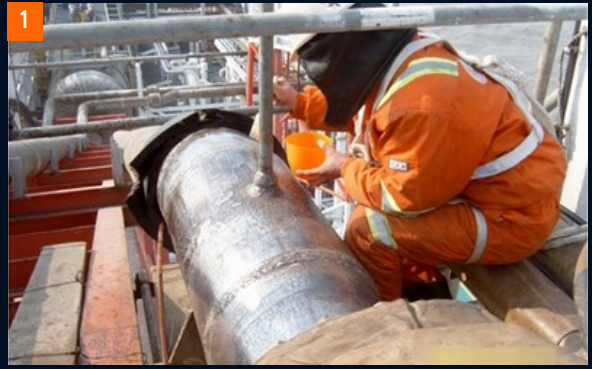
Korrosion unter Isolierung

1. Oberflächenvorbereitung
2. Auftrag von Belzona 1251 (HA-Metal)
3. Umwickeln des Rohrs mit Belzona 9341 (Reinforcement Tape)
4. Abgeschlossene Anwendung
