# HEIZRAUM-BODEN MIT BELZONA VERSIEGELT

ID: 3396

Heizraum eines Krankenhauses

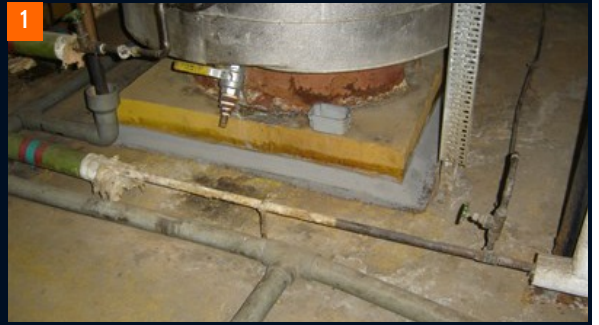
Durch den undichten Boden gelang Wasser in den unter dem Heizraum liegenden Operationssaal.

1. Schadhafter Boden
2. Auftrag von Belzona 5231 (SG Laminate)
3. Abgeschlossene Anwendung
4. Abgeschlossene Anwendung

Die Anwendung wurde gemäß dem Belzona Know-how System Infoblatt FPA-8 durchgeführt. Der Fußboden wurde zuerst diamantgeschliffen und anschließend mit 2 Schichten Belzona 5231 (SG Laminate) beschichtet.
