# ROHRSTUTZEN EINES SÄURETANKS MIT BELZONA-EINSATZ GESCHÜTZT

ID: 3398

Salzsäurebehälterrohrstutzen eines Natriumhydroxidherstellers

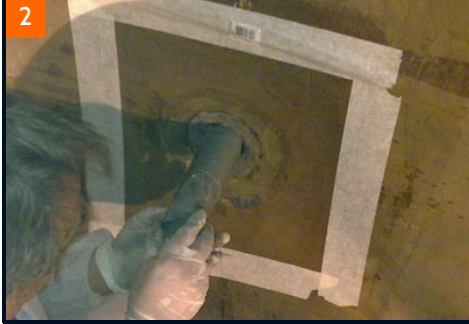
Die aus Ebonit bestehende Innenverkleidung des Rohrstutzens war durch die 26%haltige Salzsäure beschädigt worden.

1. Außenansicht des Behälters und des Rohrstutzens.
2. Der aus Belzona 4301 (Magma CR1 Hi-Build) angefertigte Rohrstutzeneinsatz wird installiert.
3. Das umliegende Ebonit wurde mit Belzona 4301 (Magma CR1 Hi-Build) wiederaufgebaut, um den Einsatz abzudichten.
4. Am Flansch abgedichteter Einsatz.
