# REPARATUR UND SCHUTZ VON ABSCHIEDER- FILTERHALTERUNGEN MIT BELZONA

ID: 3411

20 Abscheider-Filterhalterungen einer Gasfilteranlage. Die Halterungen aus AISI 316L Edelstahl weisen eine Oberfläche von je 2,9 m2 auf.

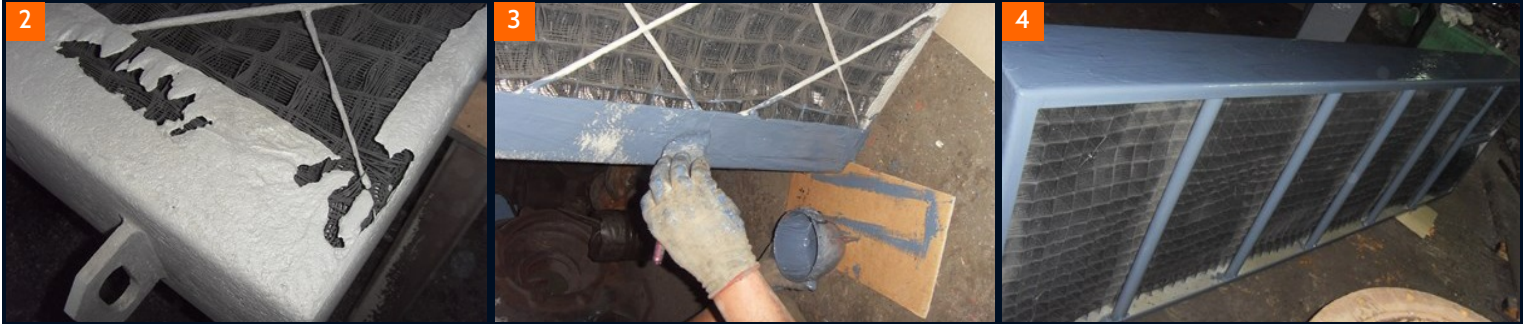
**FOTOBESCHREIBUNGEN**

1. Filterhalterung vor der Anwendung
2. Sandgestrahlte Filterhalterung
3. Anwendung im Gang
4. Abgeschlossene Anwendung an einer der Filterhalterungen

Die Anwendung wurde gemäß dem Belzona Know-how System Infoblatt TCC-5 gemäß DIN 28051, 28053 und 55128 durchgeführt. Vor der Anwendung wurden sämtliche Oberflächen auf eine Rautiefe von mindestens 75 µm sandgestrahlt.

Dem Kunden war Belzona bereits im Vorfeld bekannt, weshalb er sich für einen Schutz der Filterhalterung mit Belzona 1321 (Ceramic S-Metal) entschied, ein Produkt, das die erforderliche Säure- und Erosionsbeständigkeit bietet. Die Halterungen konnten innerhalb von nur drei Tagen repariert und geschützt werden. Damit erfüllte die Anwendung voll und ganz die Anforderungen des Kunden.
