# BELZONA ГЕРМЕТИЗИРУЕТ SF6 ТЕЧЬ НА ГИДРОЭЛЕКТРОСТАНЦИИ

ID: 3470

Течь фланца диэлектрического газообразного изолятора SF6.

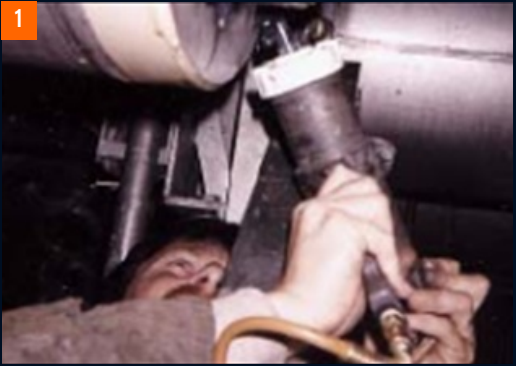
1. Belzona 2211 (MP Hi-Build Elastomer) был введён, при помощи инъекции, между фланцевыми соединениями, чтобы заполнить зазоры. 2. Завершённое применение. 3. Были герметизированы несколько различных фланцев с течью.

Применение было выполнено в соответствии с Belzona Ной-Хау системными листовками о применении материалов GSS-4.

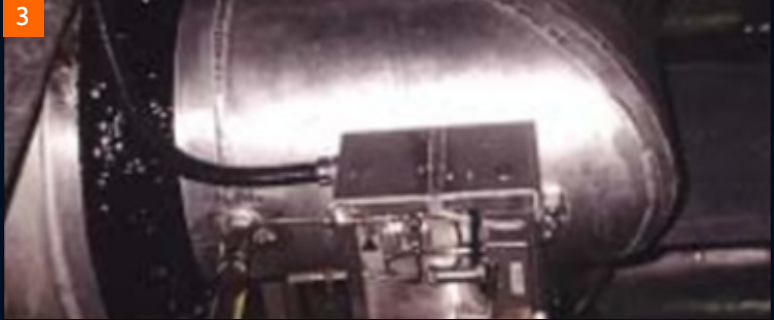
Клиент понял, что данный ремонт сэкономил средства, поэтому было отремонтировано несколько точек с течью. Четыре с половиной года спустя первоначальный ремонт все еще был в хорошем состоянии.
