# BELZONA РЕМОНТИРУЕТ ФЛАНЦЕВОЕ СОЕДИНЕНИЕ ТРАНСФОРМАТОРА

ID: 3473

Течь масла фланцевого соединения труб.

Маслонаполненный трансформатор.

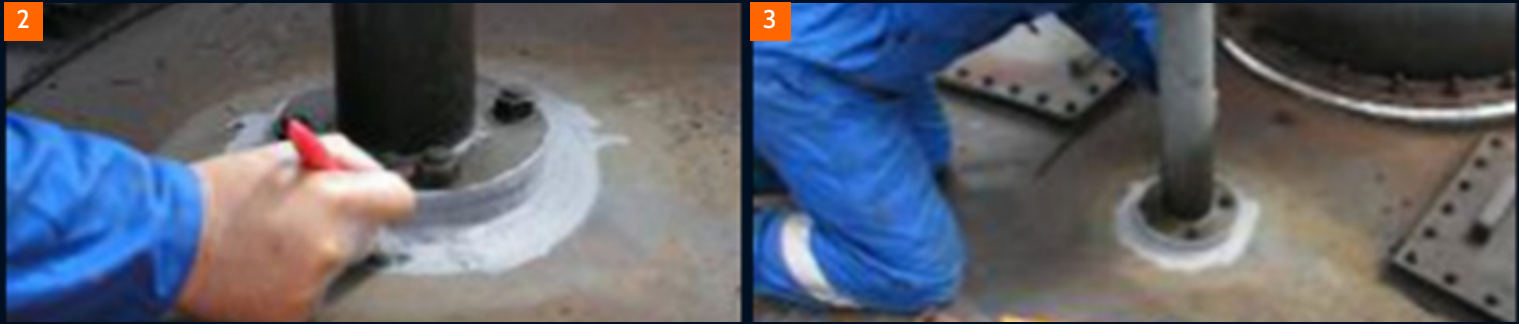
**ОПИСАНИЕ ФОТОГРАФИЙ**

1. Течь масла с фланца 2. Применяется Belzona 1161 3. Контроль применения Belzona 1161

Применение было выполнено в соответствии с Belzona Нгу-Хау системными листовками о применении материалов VPF-11a.

Ремонт был осуществлен на месте без необходимости снятия трансформатора с производства. Belzona ® 1161 был применён без необходимости слива трансформаторного масла. Результаты ремонта были полностью успешными.
