# FENSTERSTÜRZE MIT BELZONA REPARIERT

ID: 3493

Fensterstürze aus Beton

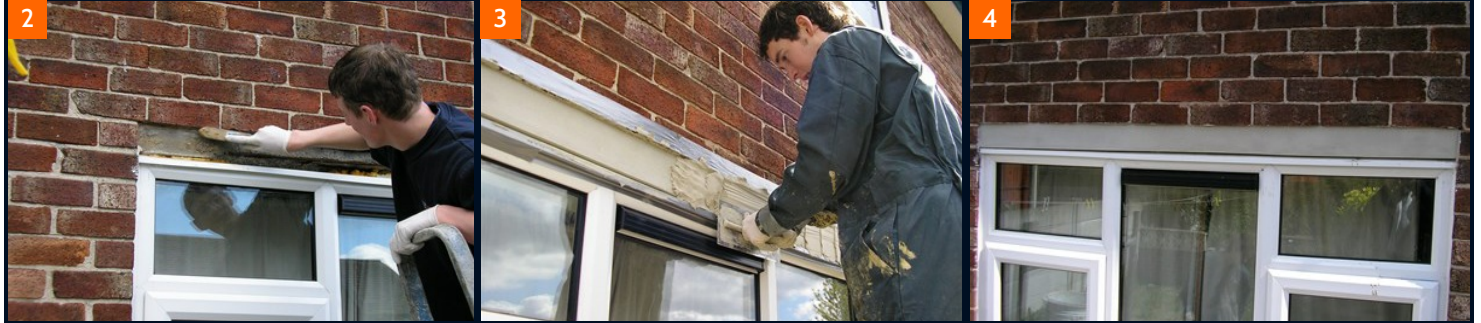
Aufgrund von Abplatzungen an den Fensterstürzen aus Beton waren die darunterliegenden Bewehrungsstäbe freigelegt worden. Die Wohnungsgenossenschaft plante den Einbau neuer Fenster, weshalb die Stürze schnell und effektiv repariert werden mussten.

1. Schadhafter Fenstersturz
2. Reinigung und Vorbereitung des Reparaturbereichs
3. Auftrag von Belzona 4141 (Magma-Build)
4. Abgeschlossene Anwendung

Die Anwendung wurde gemäß dem Belzona Know-how System Infoblatt WPA-4 durchgeführt.

Der Kunde war von der schnellen und einfachen Durchführbarkeit der Reparatur überzeugt worden: die Arbeiten konnten in einem Gang und ohne das Anbringen von Formern ausgeführt werden. Darüber hinaus waren auch die Schutzeigenschaften und die Widerstandsfähigkeit der Belzona-Produkte gegen weitere Beschädigungen ein ausschlaggebendes Kriterium für den Kunden. Eine Reparatur mit herkömmlichem Sand-/Zementputz wäre bei Weitem nicht so leistungsfähig gewesen und hätte darüber hinaus sehr viel mehr Zeit in Anspruch genommen und ästhetische Defizite aufgewiesen. Insgesamt wurden 20 je 2 Meter lange Fensterstürze innerhalb von nur 3 Tagen repariert.
