# VENTILATORLAUFRAD UND LAUFRADMANTEL MIT BELZONA REPARIERT

ID: 3495

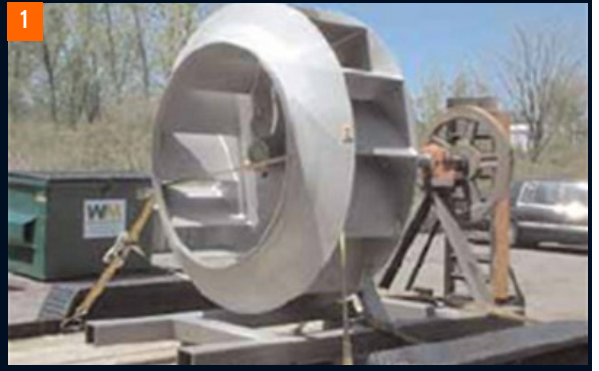
1. Gestrahltes Laufrad (Profil: 72-102 µm, blankes Metall)
2. Laufrad mit 2 Schichten Belzona 1341 (Supermetalgilde)
3. Abgeschlossene Anwendung am Laufradmantel
