# DENKMALGESCHÜTZTES GEBÄUDE MIT BELZONA GESCHÜTZT

ID: 3497

Denkmalgeschütztes Gebäude (Grade 1, Großbritannien)

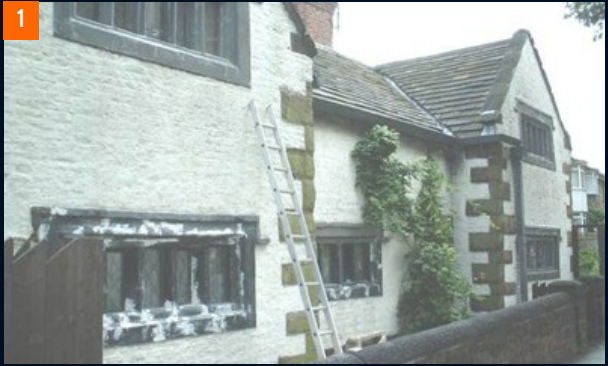
Die Gebäudefassade war durch Abgase, Schadstoffe und Schmutz verfärbt worden.

1. Vor der Anwendung
2. Während der Anwendung, nach Grundierung der Oberfläche
3. Abgeschlossene Anwendung
