# DEHNFUGE IN EINEM KRANKENHAUS MIT BELZONA REPARIERT

ID: 3501

Schadhafte Dehnfugen in einem Gang

Krankenhaus, Missouri, USA

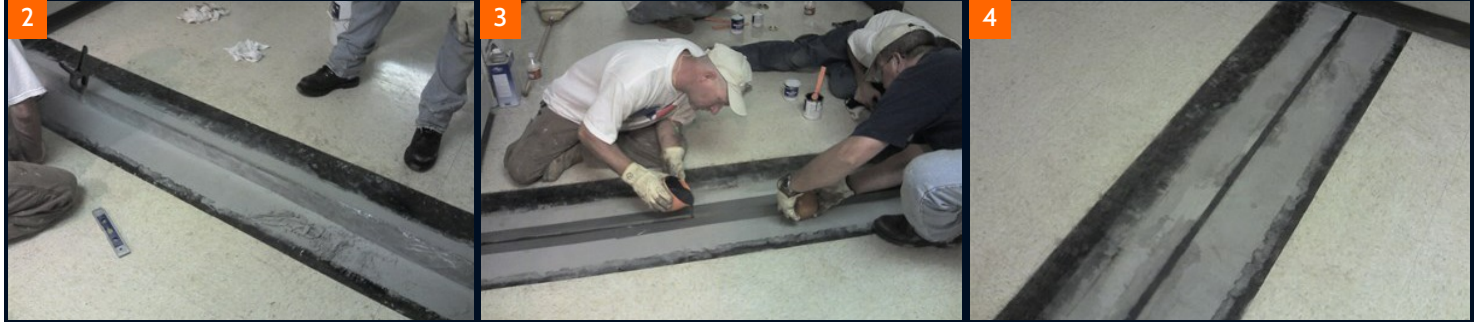
Die Dehnfugen stellten eine Stolpergefahr dar.

1. Ansicht der Dehnfuge nach Entfernung der Abdeckschiene
2. Auftrag von Belzona 4111 (Magma-Quartz)
3. Auftrag von Belzona 2221 (MP Fluid Elastomer)
4. Abgeschlossene Anwendung

Die Anwendung wurde gemäß den Belzona Know-how System Infoblättern FPA-5 und FPA-6 durchgeführt.

Belzona 4111 (Magma-Quartz)

Belzona 2221 (MP Fluid Elastomer)
