# SANDSTEIN-SETZPFOSTEN MIT BELZONA REPARIERT

ID: 3506

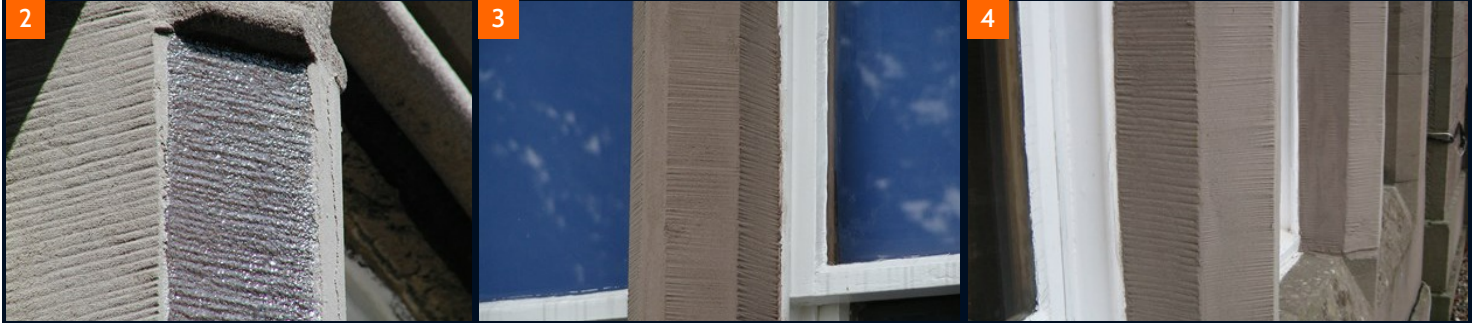
## FOTOBESCHREIBUNGEN

Die Risse hatten sich während der Wintermonate aufgrund von Frostschäden verschlimmert. Vorherige Reparaturversuche mit Beton hatten an den Klebestellen versagt.

Der Hausbesitzer hatte Probleme mit Rissen in den Sandsteinsetzpfosten seiner Erkerfenster.

1. Ansicht des Problems (Beachten Sie auch die Riefung des Sandsteins.)
2. Auftrag einer dünnen Schicht Belzona 4141 (Magma-Build)
3. Abgeschlossene Anwendung
4. Inspektion im Dezember 2007

Die Anwendung wurde gemäß dem Belzona Know-how System Infoblatt WPA-4 durchgeführt. Die Risse wurden geöffnet und gefüllt. Anschließend wurde der gesamte Setzpfosten mittels mit Farbpigmenten farblich angepasstem Belzona 4141 (Magma-Build) geglättet. Hierbei wurde die ursprüngliche Riefung des Steins nachgebildet.
