# SCHUTZ UND REPARATUR EINES DACHS MIT BELZONA

ID: 3507

**ANWENDUNGSSITUATION**  
Öffentliche Sporthalle mit 1.400 m2 Dachfläche

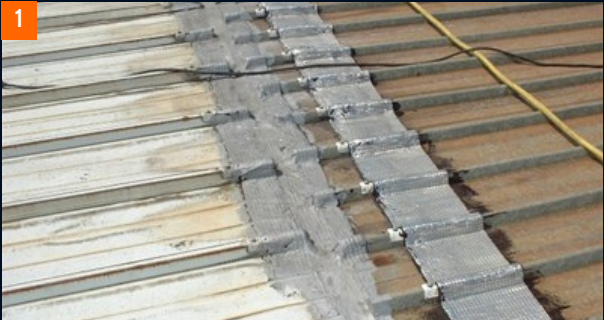
**PROBLEM**  
Örtliche Leckagen und Korrosionsschäden auf dem gesamten Dach.

- FOTOBESCHREIBUNGEN**
- 1. Örtlich begrenzter Wassereintritt
  - 2. Reparatur der Nähte
  - 3. Anwendung auf korrodiertem Dach
  - 4. Abgeschlossene Anwendung

**ANWENDUNGSVERFAHREN**  
Die örtlichen Reparaturen wurden gemäß dem Belzona Know-how System Infoblatt RPA-1 durchgeführt. Zusätzlicher Korrosionsschutz wurde durch Spritzauftrag eines Belzona 3111 (Flexible Membrane)-Systems erreicht.
