# AUSGESCHLAGENE KEILNUTEN MIT BELZONA WIEDERAUFGEBAUT

ID: 3508

Welle einer doppelströmigen Kreislumpumpe mit geteiltem Gehäuse.

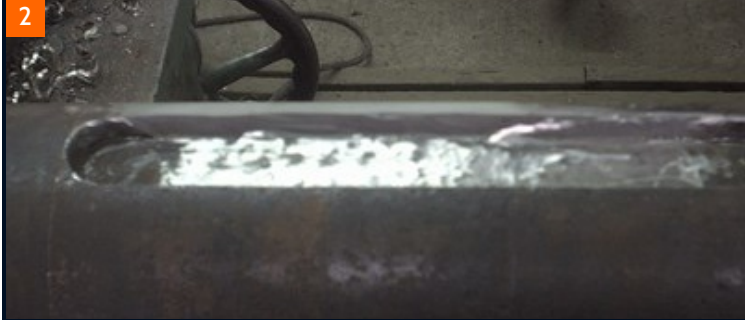
2

Abgebrochene Kante am Keilnutensitz führt zu ungenügender Kontaktfläche zur Lastenübertragung.

1. Die ausgeschlagene Keilnut
2. Oberflächenvorbereitung
3. Einpassung in das Belzona-Produkt

Die Anwendung wurde gemäß dem Belzona Know-how System Infoblatt MPT-15 durchgeführt.
