# MIT BELZONA REPARIERTE DEHNFUGE NACH 3 JAHREN

ID: 3510

Flur-Dehnfuge

Krankenhaus, Charlotte, North Carolina, USA

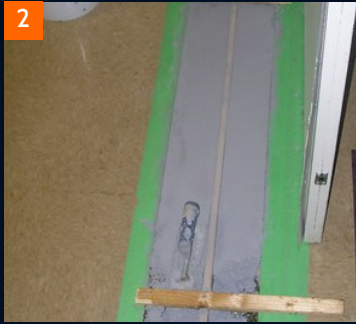
2

1. Freigelegte Betonfuge
2. Aufspachteln von Belzona 4111 (Magma-Quartz)
3. Während der Aushärtung: Abdeckung der Fuge mit einer Rampe
4. Reparierte Fuge nach 3 Jahren

Die Anwendung wurde gemäß den Belzona Know-how System Infoblättern FPA-5 und FPA-6 durchgeführt. Die alte Metallfuge wurde entfernt und durch Belzona 4111 (Magma-Quartz) ersetzt. Mit Hilfe einer Aufspannvorrichtung wurde sichergestellt, dass die Reparatur mit dem Fliesenboden bündig abschloss. Nach Entfernen des Fugenformers wurde Belzona 2211 (MP Hi-Build Elastomer) benutzt, um die Fuge zu versiegeln und anschließend aus ästhetischen Gründen Belzona 4411 (Granogrip) aufgebracht.

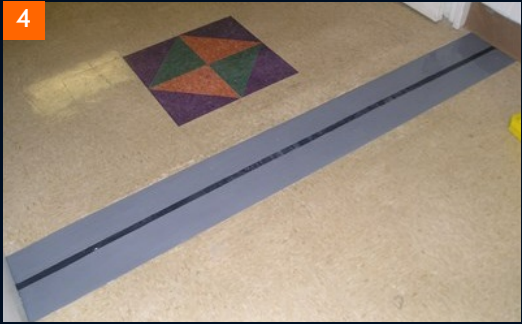
4

Belzona bot eine schnelle und kosteneffiziente Reparaturlösung für die schadhafte Fuge. Die Fuge ist eine von mehreren Dehnfugen, die bereits in dieser Einrichtung repariert wurden. Alle reparierten Dehnfugen befinden sich bis heute in einem einwandfreien Zustand.
