# BELZONA SCHÜTZT WÄRMETAUSCHERKOPFTEIL

ID: 3515

Wärmetauscher-Endplatte

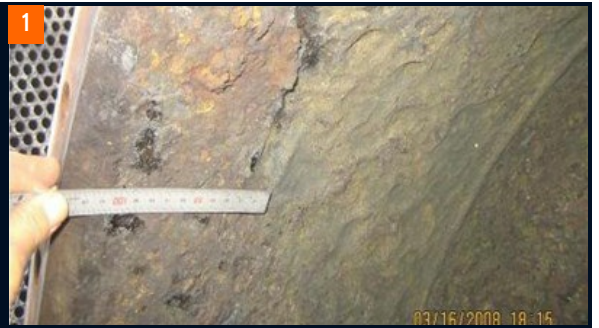
Schwerwiegende Korrosion aufgrund von Prozesswasser. Die Korrosionsrate wurde auf 1,25 mm pro Jahr geschätzt.

1. Schnell fortschreitender Metallverlust durch Korrosion
2. Abgeschlossene Oberflächenvorbereitung
3. Nahaufnahme der Anwendung
4. Abgeschlossene Anwendung
