# LANGZEITSCHUTZ EINES DACHS MIT BELZONA

ID: 3516

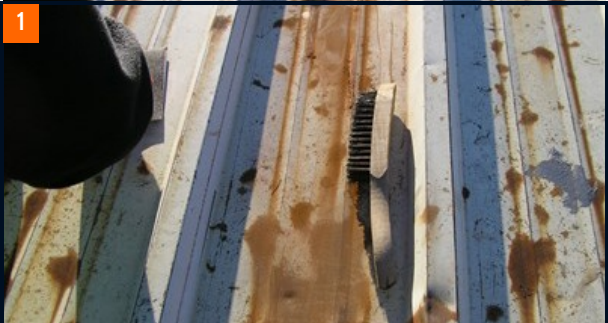
Wellblechdach mit breiten Rinnen, die sich entlang des gesamten Dachs erstrecken. Das Dach besitzt mehrere Rohrdurchführungen, Lüftungskanäle und Oberlichter. Ursprünglich war das Dach 1990 von einem autorisierten Subunternehmer vor Ort geschützt worden.

- 1. Ursprünglicher Zustand 1990
- 2. Schäden durch Vogelkot
- 3. Inspektion 2010
- 4. Inspektion 2010

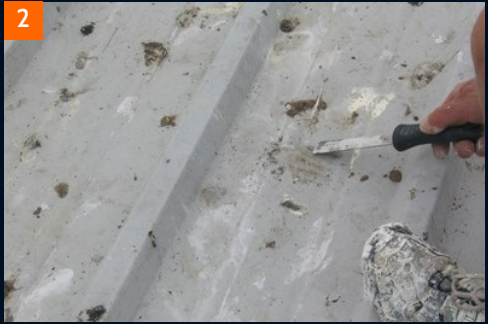
Das Dach war ursprünglich mit Belzona 3111 (Flexible Membrane) geschützt worden. Vogelkot hatte jedoch die mit Plastik beschichteten Stahlabschnitte eines neuen Anbaus chemisch angegriffen, was zu Undichtigkeiten führte. Während der Anbau von Korrosion betroffen war, waren an der mit Belzona 3111 (Flexible Membrane) beschichteten Fläche keinerlei Schäden aufgetreten. Die ursprüngliche Anwendung wurde 2005 saniert, um eine erneute Lebensdauer von 15 Jahren sicherzustellen.

Die Anwendung wurde gemäß den Belzona Know-how System Infoblättern RPA-1 und RPA-6 durchgeführt.

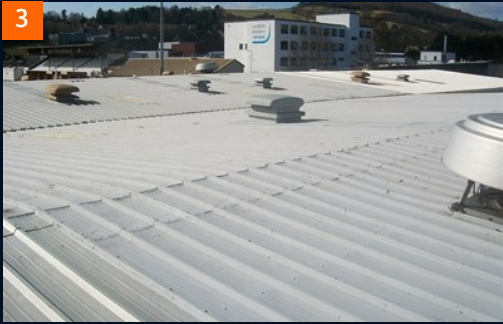
Bei einer Inspektion nach 5 Jahren im Jahr 2010 befanden sich beide Anwendungen in einem einwandfreien Zustand und selbst nach dem härtesten Winter in 40 Jahren hatte der Kunde keinerlei Leckagen zu bemängeln.
