# SICHERE FEUERLEITER DANK BELZONA- REPARATUR

ID: 3521

Feuerleiter

Polizeiwache, Großbritannien

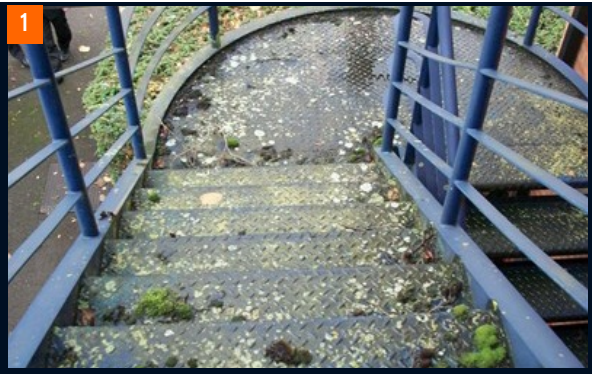
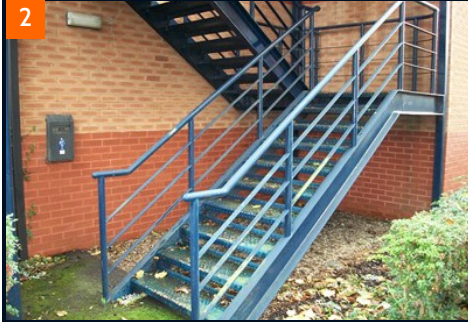
Fortwährender Fußverkehr und Witterungseinflüsse hatten an den Feuerleiterstufen zu Abnutzungserscheinungen und andere Schäden geführt, sodass die Gefahr eines Ausrutschens bestand.

1. Ursprünglicher Zustand der Stufen
2. Ursprünglicher Zustand der Stufen
3. Abgeschlossene Anwendung
4. Abgeschlossene Anwendung

Die Anwendung wurde gemäß dem Belzona Know-how System Infoblatt FPA-8 durchgeführt. Auf die Stufen wurde Belzona 4411 (Granogrip) in den Farben Grau und Gelb mit beigemischtem Zuschlagstoff aufgetragen. Auf das Geländer wurden Belzona 5111 (Ceramic Cladding) und Belzona 6111 (Liquid Anode) aufgebracht. Korrosionsschäden an der Stahlkonstruktion wurden mit Belzona 1111 (Super Metal) ausgebessert.

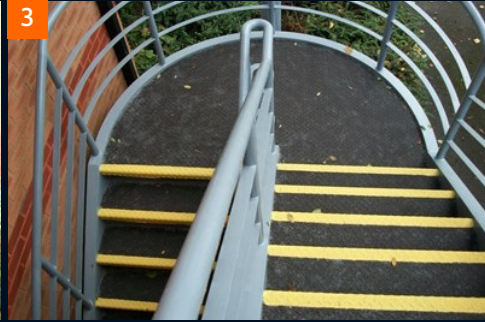
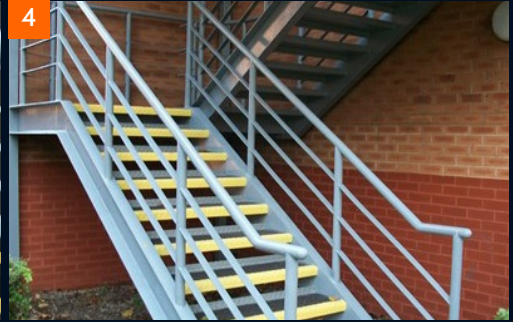
Die Langlebigkeit und Kosteneffizienz der Belzona Lösung stellten für den Kunden bei der Wahl der Reparaturmethode entscheidende Kriterien dar. Darüber hinaus war er von der ästhetisch ansprechenden Ausführung überzeugt worden. Das Belzona-Antirutschsystem sorgt nun sowohl für Trittsicherheit als auch eine verbesserte Sichtbarkeit der Stufenkanten.
