# BELZONA REPARIERT GEHWEG IN SCHULE

ID: 3525

Asphaltierter, freitragender Gehweg

Grundschule, Großbritannien

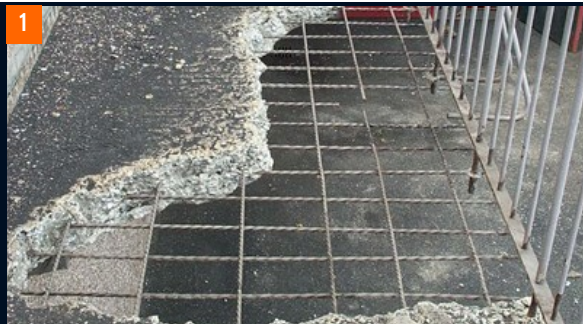
Regelmäßiges Salzstreuen hatte zur Zersetzung des Betons unter dem Asphalt geführt. Nach Entfernen des Asphalts wurden schwerwiegende bauliche Probleme festgestellt. Die Reparatur mit Belzona wurde von Bauingenieuren der Gemeinde genehmigt.

1. Ausmaß des Schadens nach dem Sandstrahlen
2. Nach Anwendung von Belzona 4131 (Magma-Screed)
3. Nach Auftrag von Belzona 5231 (S.G. Laminate) auf den gesamten Gehweg
4. Anwendung nach 9 Jahren

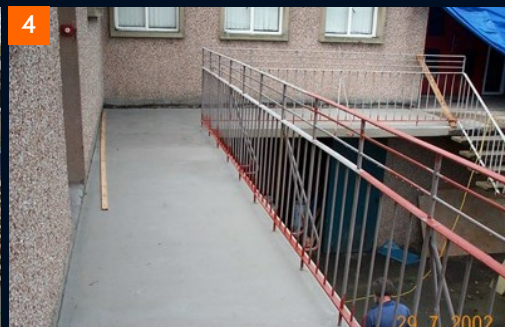
Alternativ hätte der Gehweg abgerissen und durch eine stützende Stahlplattform ersetzt werden können. Die Belzona-Reparatur konnte während der Sommerferien abgeschlossen werden und sparte der Gemeinde Kosten von mindestens 20.000 GBP. Eine Inspektion im Jahr 2011 ergab, dass sich die Anwendung weiterhin in einem einwandfreien Zustand befindet.
