# FARBBLICH ANGEPASSTE BELZONA-REPARATUR VON ABPLATZUNGEN AN FENSTERSTÜRZEN

ID: 3526

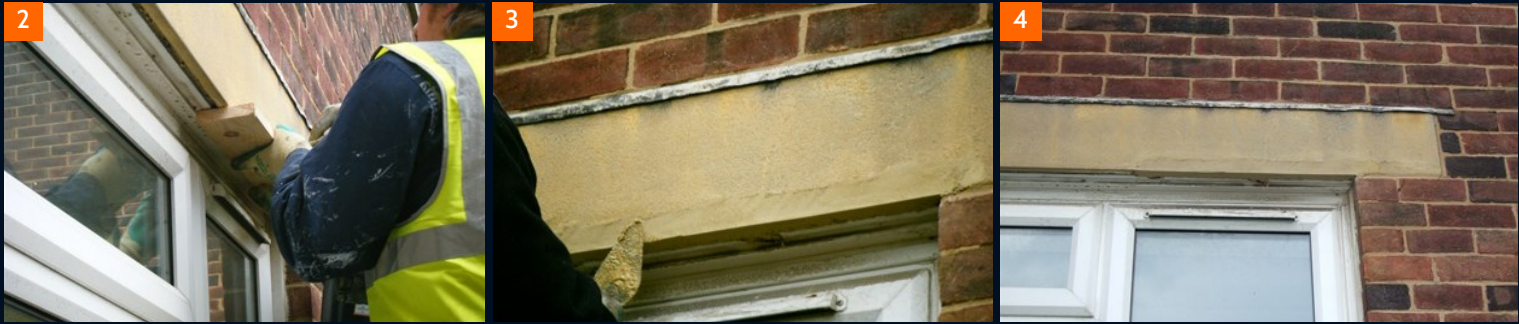
**PROBLEM**  
Korrosion an den Bewehrungselementen führte zu Abplatzungen am Beton.

- FOTOBESCHREIBUNGEN**
- 1. Abgeplatzter Beton.
  - 2. Einsatz eines Formbretts, um der Anwendung eine saubere Kante zu verleihen.
  - 3. Abschluss der Anwendung.
  - 4. Abgeschlossene Anwendung mit genauester Farbabstimmung.

**ANWENDUNGSVERFAHREN**  
Die Anwendung wurde gemäß dem Belzona Know-how System Infoblatt WPA-4 durchgeführt. Mithilfe von Eisenoxid-Pigmenten wurde Belzona 4141 (Magma-Build) farblich an den bestehenden Beton angepasst.

**BELZONA-FAKTEN**  
Die Reparaturen konnten ohne Einsatz eines Gerüsts oder verlorener Verschalung schnell und einfach durchgeführt werden. Durch die farbliche Anpassung der Reparatur wurde das ursprüngliche Erscheinungsbild bewahrt.
