# BELZONA SANIERT ZIERTÜRMCHEN AUF SCHULDACH

ID: 3529

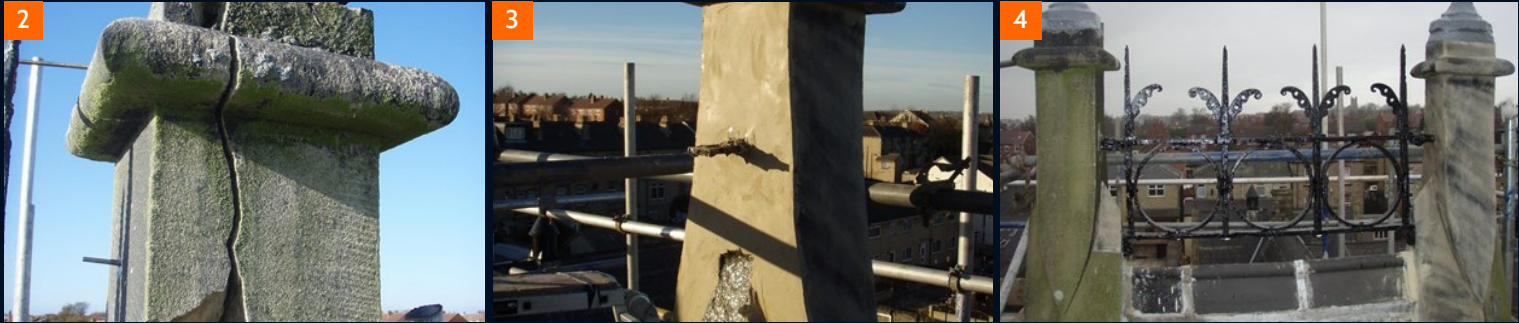
Risse und Abplatzungen an zwei Ziertürmchen sowie Korrosion an der schmiedeeisernen Verbindungs konstruktion stellten ein Sicherheitsrisiko dar.

1. Problem
2. Entfernen des abgeplatzten Materials
3. Wiederaufgebaute Rückseite
4. Abgeschlossene Anwendung

Die Anwendung wurde gemäß den Belzona Know-how System Infoblättern WPA-4 und WPA-8 durchgeführt. Die Steintürmchen wurden mit Belzona 4231 (E Magma-Quartz) wiederaufgebaut. Die schmiedeeiserne Konstruktion wurde mit Belzona 1111 (Super Metal) repariert und anschließend mit Belzona 6111 (Liquid Anode) und Belzona 5111 (Ceramic Cladding) vor zukünftiger Korrosion geschützt. Auf die Steintürmchen wurde zum langfristigen Schutz Belzona 5122 (Clear Cladding Concentrate) aufgetragen.
