# UNSICHTBARER BELZONA-SCHUTZ FÜR KAPELLE

Brüstungsmauer einer Krematoriumskapelle

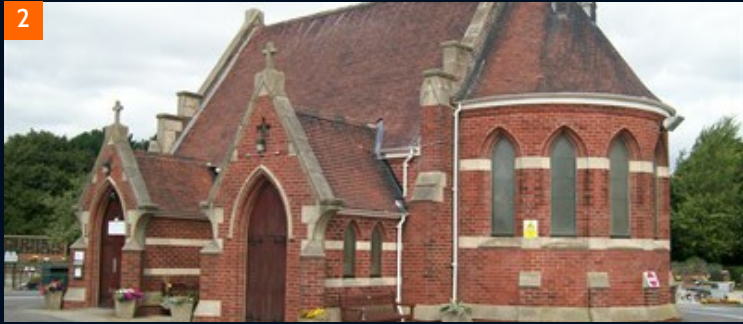
2

1. Frontansicht der Kapelle
2. Rückansicht der Kapelle
3. Brüstungsmauern mit Belzona 5122 (Clear Cladding Concentrate) geschützt
