# SCHORNSTEIN MIT BELZONA-SCHUTZ – EINE GLANZLEISTUNG

ID: 3534

120 m hoher Kraftwerksschornstein

Kraftwerk, Polen

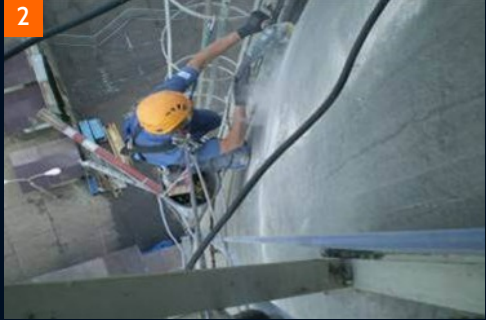
1. Vorarbeiten im September 2008
2. Anwendung mit Höhenarbeitern
3. Abgeschlossene Anwendung
4. Inspektion im Jahr 2010: Die zwei obersten Beschichtungstreifen weisen weiterhin eine glänzende Oberfläche auf.

Die Anwendung wurde gemäß dem Belzona Know-how System Infoblatt WPA-2 durchgeführt. Anstelle eines Gerüsts wurden Höhenarbeiter eingesetzt. Die zwei obersten, am stärksten angegriffenen Beschichtungstreifen wurden mit rotem und weißem Belzona 5111 (Ceramic Cladding) erneuert.
