# BELZONA РЕШЕНИЕ ПОЛУЧИЛО ПРИЗНАНИЕ, КОГДА ВРЕМЯ ПРОСТОЯ БЫЛО СВЕДЕНО К МИНИМУМУ.

ID: 3543

Промежуточная (анкерная) обсадная колонна

Геотермальная электростанция  
Филиппины

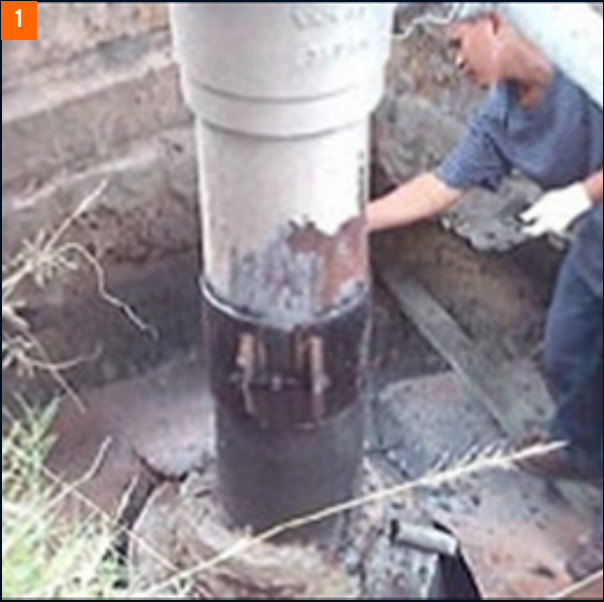
1. Изъеденные коррозией участки колонны отремонтированы с помощью Belzona 1251, перед применением Belzona 5851. 2. Отверждение Belzona 1251 при высоких температурах в производстве, имеет адгезивную прочность 22063.1 кПа. 3. Заключительный слой Belzona 5851 придаст дополнительную защиту..

Подготовка поверхности была проведена вручную. Затем, поверх сильно изъеденных коррозией участков, поместили новую металлическую обшивку, которая была приклеена к поверхности при помощи Belzona® 1251. После того, как материал начал отверждаться, был использован Belzona®5851 на всей поверхности, с целью дополнительной защиты.
