# BELZONA 3211 (LAGSEAL) ПРЕДОТВРАЩАЕТ ВОЗНИКНОВЕНИЕ КОРРОЗИИ ПОД ИЗОЛЯЦИЕЙ

ID: 3545

Электростатические фильтры (очистительная установки)

Завод по производству цемента, Тунис

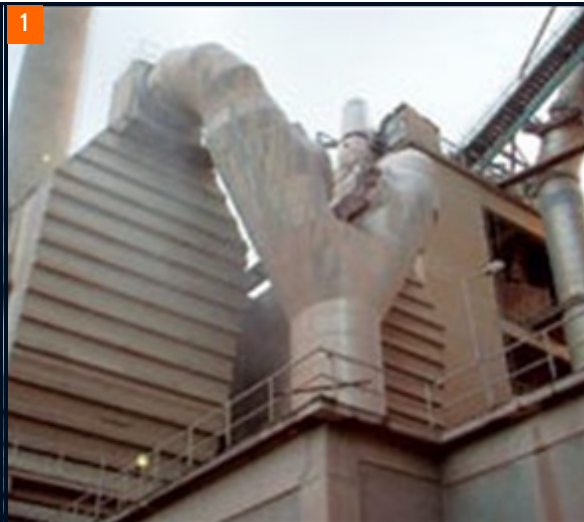
1. Общий вид фильтров. 2. Начало работы. 3. Вид сверху на крышу фильтров. 4. Завершение применения.

Изоляционная обшивка была полностью герметизирована с помощью Системы Belzona® 3211 (Lagseal). Вся поверхность, за исключением поверхности клапанов снижения давления, принадлежащих двум из четырёх фильтров, была защищена и герметизирована, с помощью Belzona® в шестидневный срок.
