# BELZONA ЗАЩИЩАЕТ РЕКТИФИКАЦИОННУЮ КОЛОННУ

ID: 3548

Ректификационная колонна крекинг-установки.

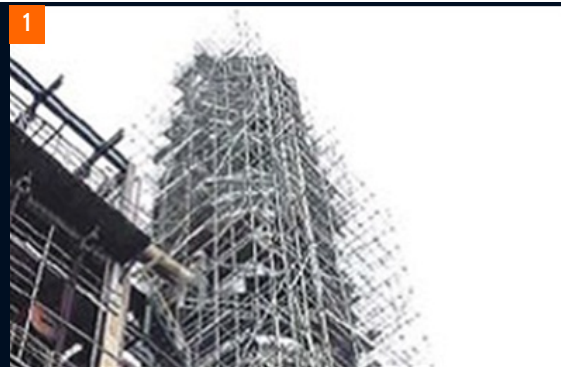
1. Общий вид колонны. 2. Коррозия опорных колец. 3. Процесс нанесения покрытия. 4. Завершенная работа.

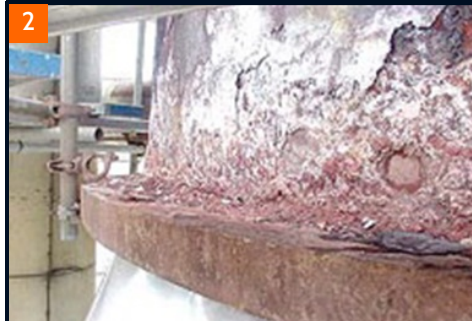
Возникновение коррозии под изоляцией (CUI), в особенности вокруг опорных колец, где происходит накопление влаги.

Применение было выполнено в соответствии с Belzona «Ной-хау» листовкой по применению ТСС-5. Проведено удаление изоляции с повреждённых зон, и после подготовки поверхности, произведено применение Belzona® 5851 (HA-Barrier) на горячую подложку.
