# КОРРОДИРОВАННЫЙ ТРУБОПРОВОД: ПРОШЛОЕ ПРИМЕНЕНИЕ BELZONA 5851

ID: 3549

Корродированные трубопроводы и колонны

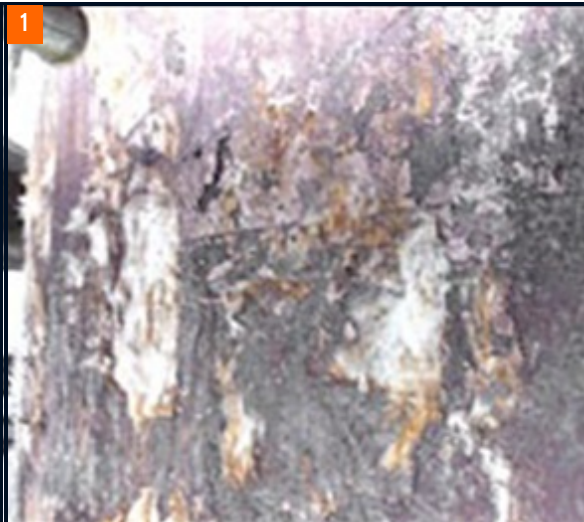
Коррозия под изоляцией (CUI) была причиной дорогостоящих остановок оборудования с целью проведения ремонтных работ

1. Явно заметная коррозия, до применения. 2. Belzona 5851 (HA-Barrier) легко наносится на горячие поверхности, с использованием шпателя, кисти или равномерного распыления. 3. Belzona 5851 (HA-Barrier) легко наносится на горячие поверхности, с использованием шпателя, кисти или равномерного распыления.

Подготовка поверхности была проведена вручную, с использованием водоструйной очистки под высоким давлением. Продукт Belzona® 5851 (HA-Barrier) был нанесен непосредственно на горячие трубопроводы, находящиеся в процессе эксплуатации.
