# ПРИМЕНЕНИЕ BELZONA 5851 НА ОФШОРНЫХ ТРУБОПРОВОДАХ

ID: 3551

Коррозия под изоляцией (CUI) трубопровода теплоносителя

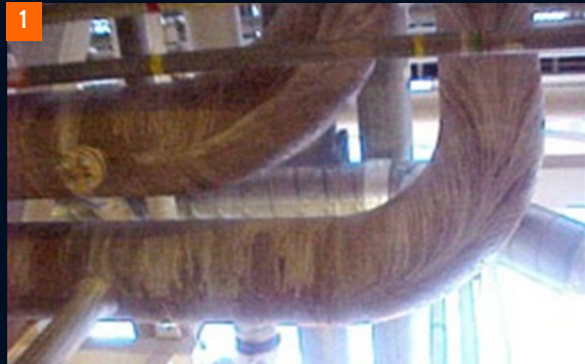
Наличие изоляции вокруг трубопровода теплоносителя, в течение определённого времени, привело к образованию коррозии самого трубопровода. Во время плановой проверки было принято решение, что применение Belzona® 5851, без остановки производства, представляет собой лучший вариант решения проблемы, с целью предотвращения коррозии в будущем.

1. Коррозия трубопровода теплоносителя. 2. Применение первого слоя покрытия Belzona 5851. 3. Завершённое применение.
